#### 倭文小学校

#### 通学路対策箇所図(令和6年度 No.1)

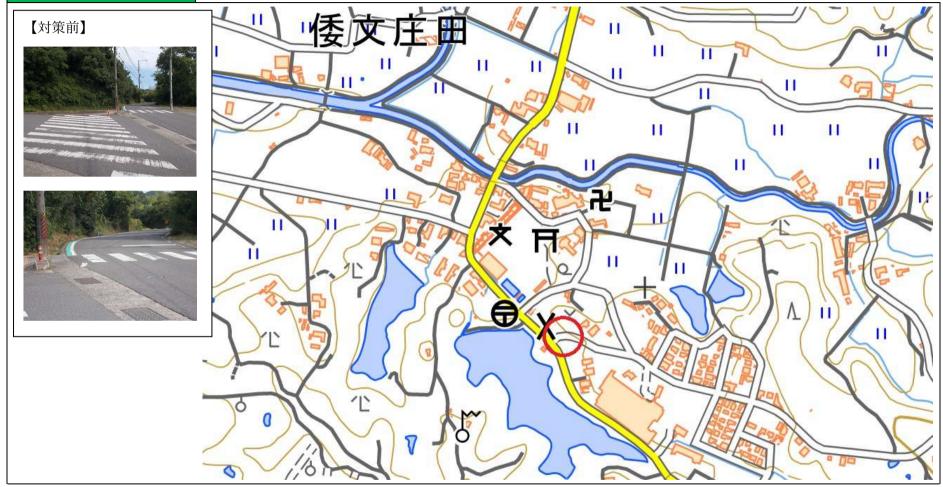
倭文駐在所周辺 T 字路付近。歩道が狭い。交通量も比較的多い。草木が茂っているところもあり見通しが悪い。

〈具体的な対策〉 年2回の草刈りは行う。学校から連絡があればすぐ対応する。

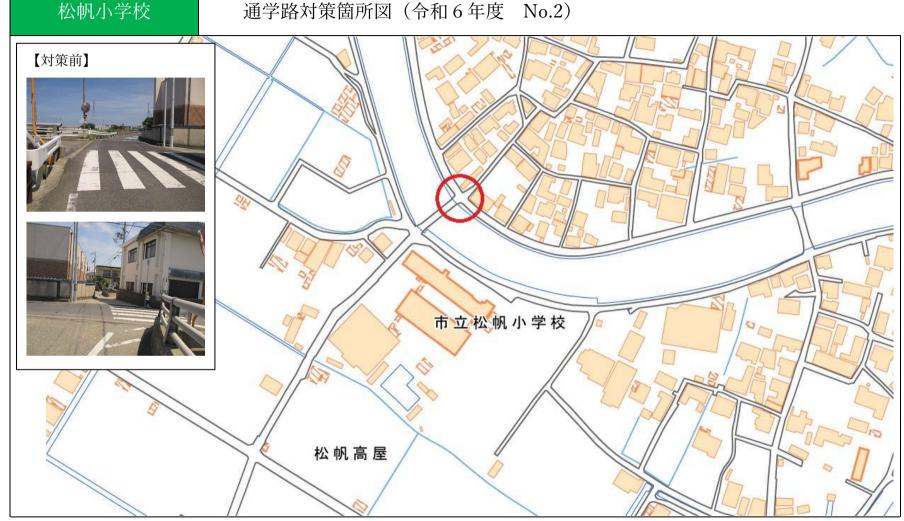
県道洲本松帆線河端橋付近。橋の北側が急な坂道になっており車のドライバーや登下校する児童からも通行する車や人の確認がしづらい。 〈具体的な対策〉 交通違反取締のための防犯カメラの設置は難しい。児童への注意喚起をお願いしたい。

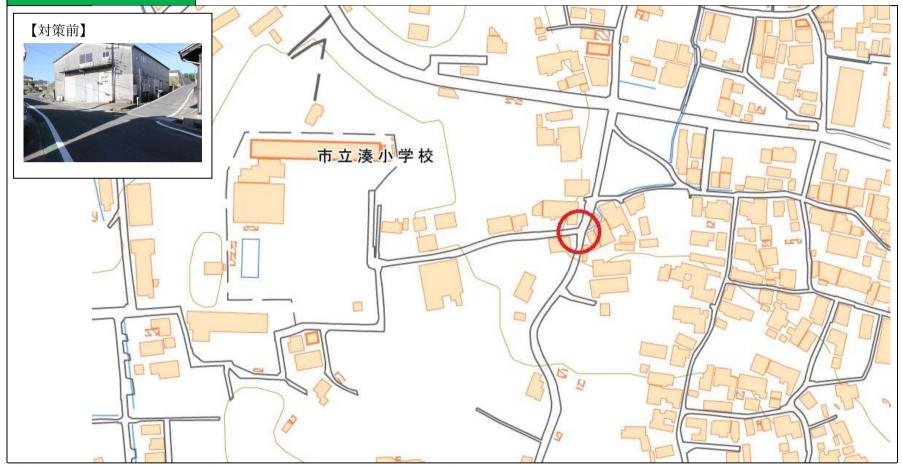
#### 通学路対策箇所図(令和6年度 No.3)

市道。湊小学校下信号を湊小学校方向に入った所。登下校において、危険なT字路である。

〈具体的な対策〉 道路両脇にグリーンベルトの整備をしており学校が近くにあるという表示となっている。なお、本件については令和5年度に湊小学校管理職と協議済。

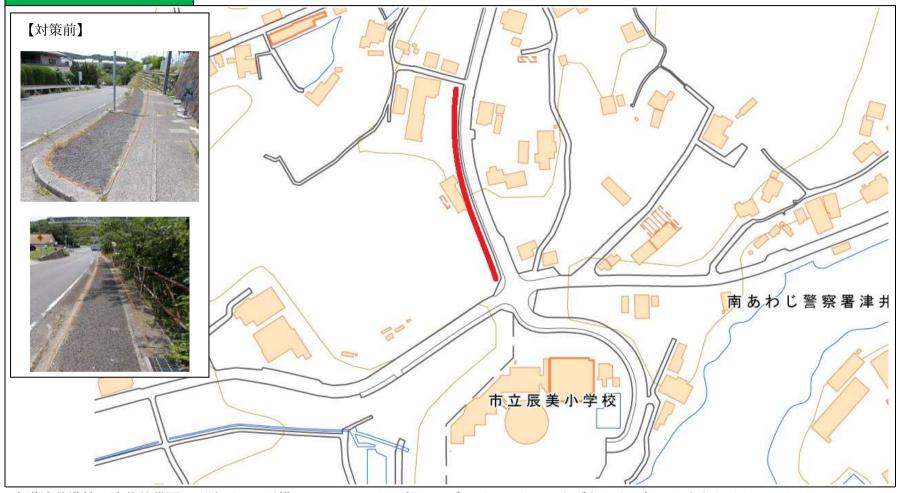
#### 通学路対策箇所図(令和6年度 No.4)

市道津井港線。津井幼稚園・西淡グランド横。アスファルトが粗い。デコボコのためつまずきやすく転ぶと大きなけがにつながる 〈具体的な対策〉 尖ったアスファルト材ではない、かつ滑らない舗装への変更する。(工事発注済(R7.7 月施行予定)

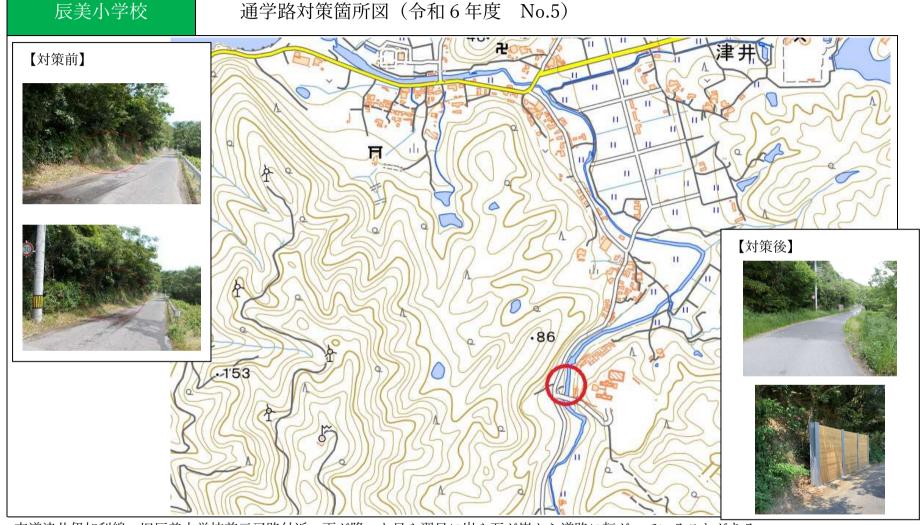
市道津井伊加利線。旧辰美中学校前三叉路付近。雨が降った日や翌日に岩や石が崖から道路に転がっていることがある。 〈具体的な対策〉 落石防止対処済。

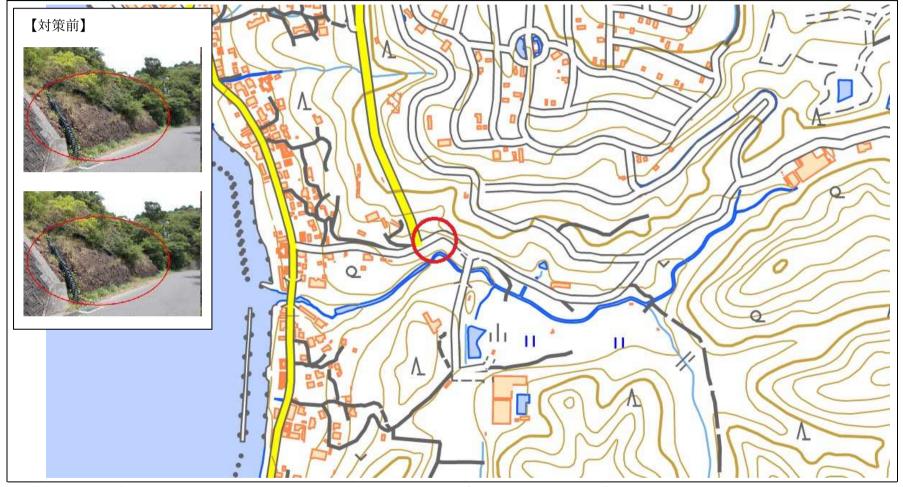
#### 通学路対策箇所図(令和6年度 No.6)

市道伊加利丸山線。丸山バイパス南入り口付近。雨が降った日や翌日に岩や石が崖から道路に転がっていることがある。 〈具体的な対策〉 落石を防ぐネットする範囲が広いため見送り。

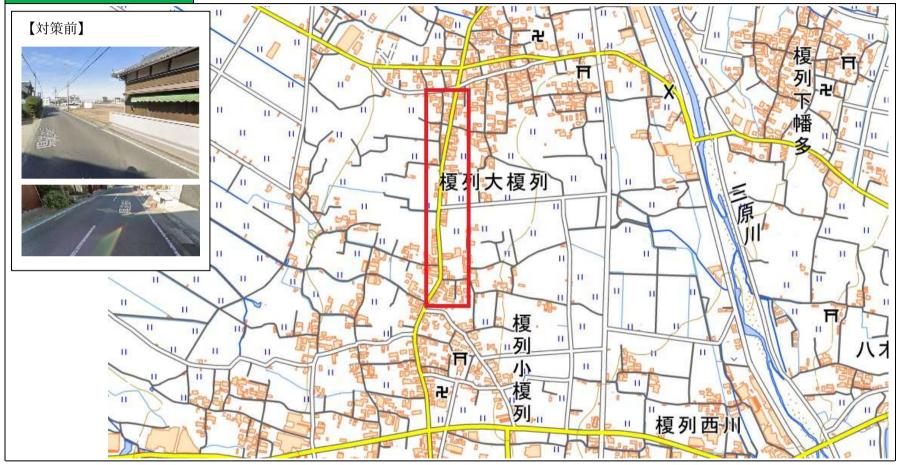
#### 通学路対策箇所図(令和6年度 No.8)

県道 66 号線(大谷鮎原神代線)大榎列交差点から小榎列まで。交通量が非常に多い主要道であるがグリーンベルトが傷んで視認しにくく グリーンベルトとして機能できていない。

〈具体的な対策〉 外側線に再塗装に合わせてグリーンベルトの再塗装も行う。また「速度落とせ」の路面標示も行う。

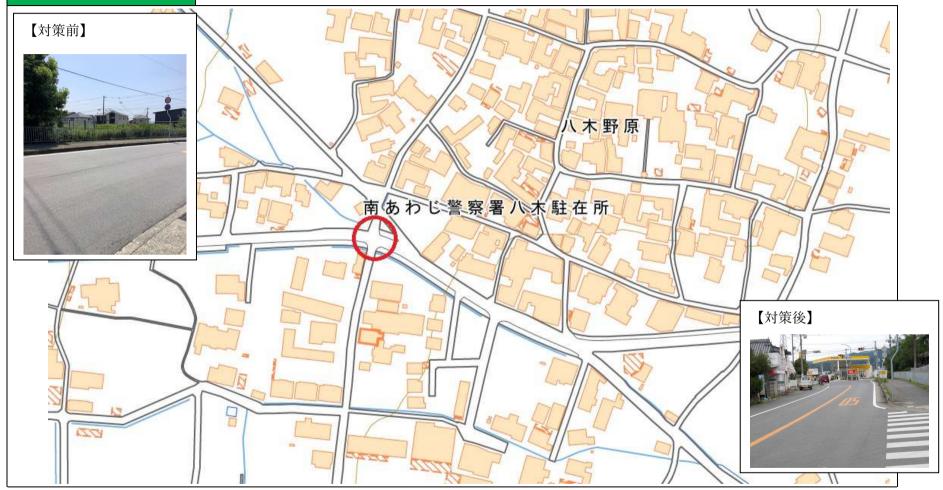
#### 通学路対策箇所図(令和6年度 No.9)

県道松帆八木線(126号線)八木笑原交差点付近。激しい降雨に起因する道路標識への単独事故があった。

〈具体的な対策〉 道路標識は修理済。反射板を設置済。

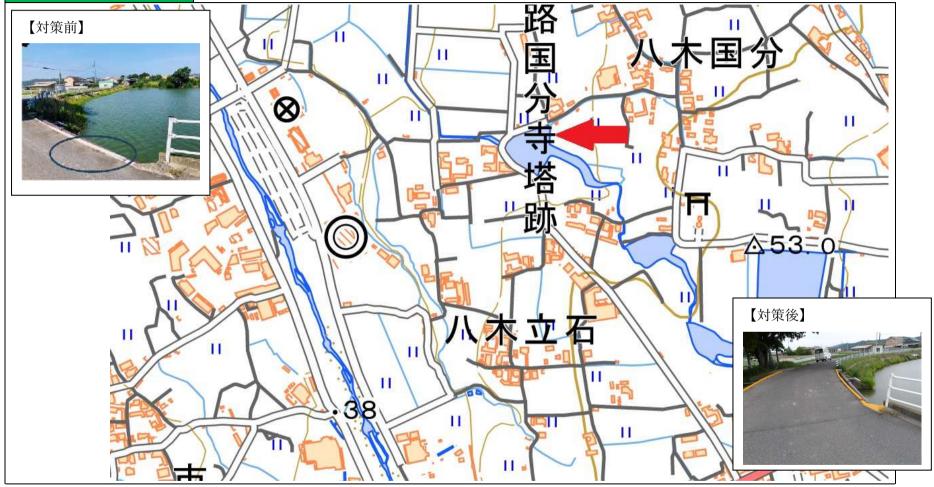
## 八木小学校 通学路対策箇所図(令和 6 年度 No.10)

市道。国分矢の根池。池を囲うガードレールが一部ない部分がある。

〈具体的な対策〉 コーンは道幅への圧迫があるので両サイドに黄色のラインを入れた

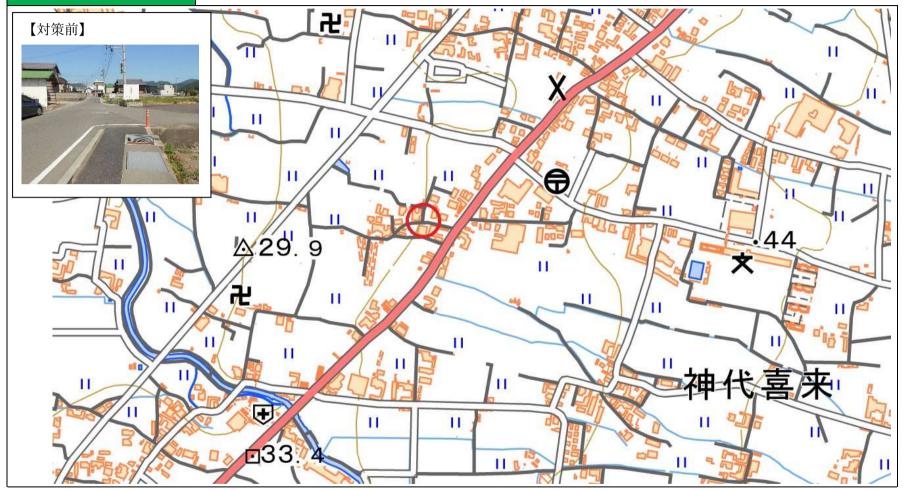
#### 通学路対策箇所図(令和6年度 No.11)

市道。神代地頭方 1518 付近。歩道が途中で切れている部分があり通行する車両も多く接触の危険がある。

〈具体的な対策〉 地権者との兼ね合いがあり歩道の設置は難しい。

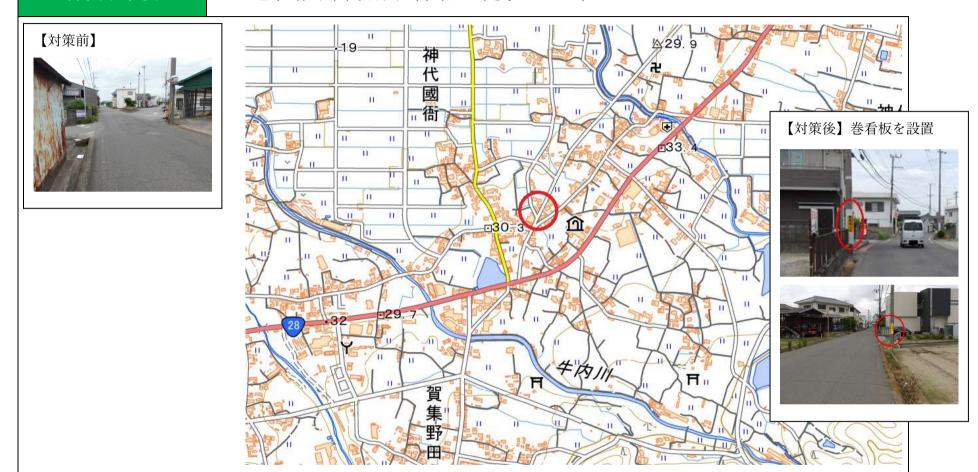
#### 通学路対策箇所図(令和6年度 No.13)

市道。神代第三分団屯所前。旧線路道を登下校で横断している。車両の通行量が多く横断の際に危険を伴う。

〈具体的な対策〉 国道側の電柱(両側2本)及び市役所側の電柱(両側に電柱がないので片側1本)に巻看板「通学路につき横断者注 意」を設置した。また、令和7年度カラー舗装を予定。

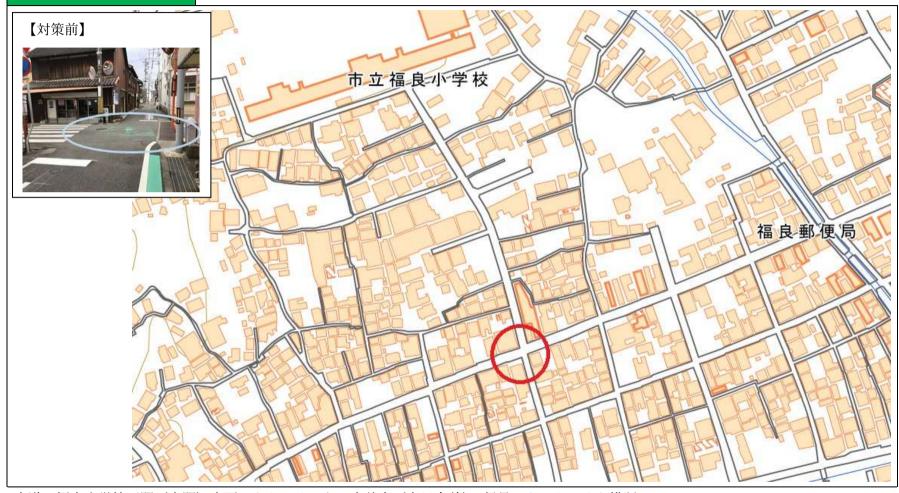
#### 通学路対策箇所図(令和6年度 No.14)

市道。福良小学校正門(南門)南下したところにある交差点(全日食前)。信号のないところを横断している。

〈具体的な対策〉 横断歩道の付け替えができないか検討中

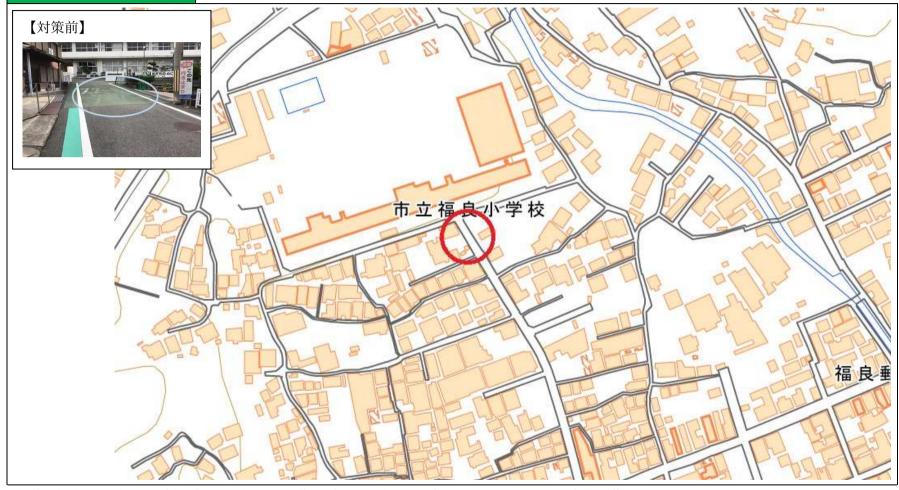
#### 通学路対策箇所図(令和6年度 No.15)

市道。福良小学校正門(南門)から南下する道路(正門を出てすぐ)。グリーンベルトの塗装が薄くなっている。 〈具体的な対策〉 再度の塗装はできない。

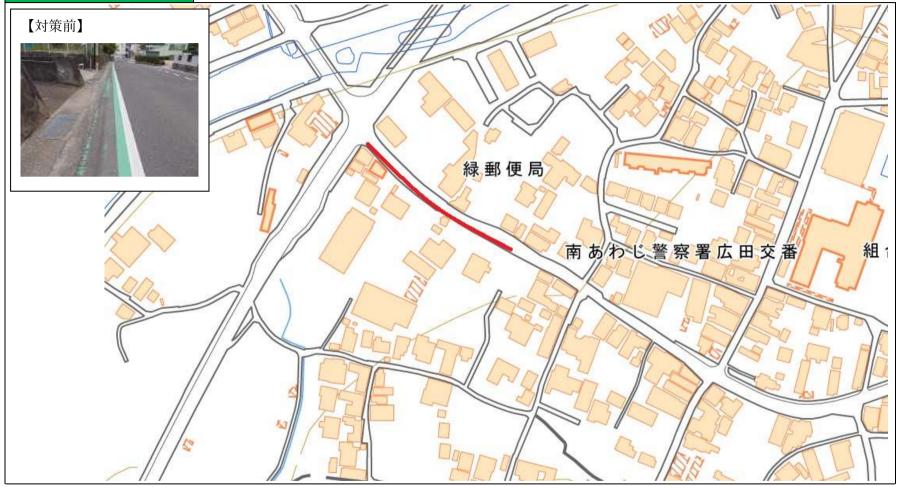
#### 通学路対策箇所図(令和6年度 No.16)

広田洲本線。通行量が多いうえ歩道がない。雨のは傘もさすので特に危ない。

〈具体的な対策〉 グリーンベルトのの濃さに問題はなく、自動車の運転手から認識可能である。

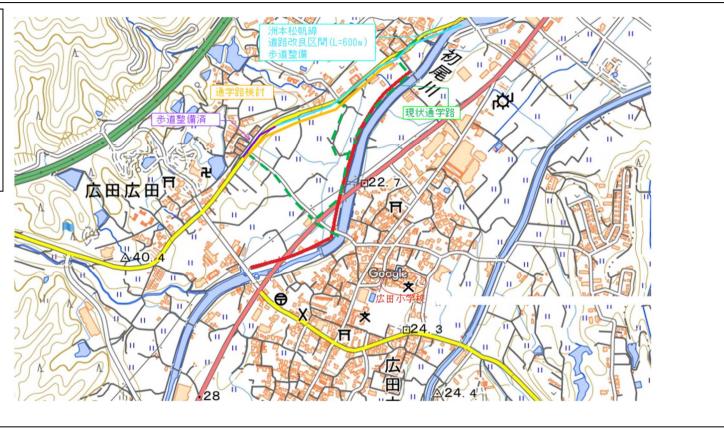
#### 通学路対策箇所図(令和6年度 No.17)

広田橋~花屋橋(山添)初尾川沿い西側道路(市道)。荒天時、川の増水、強風等により危険である。荒天時は通学路を変更し迂回しているが、 迂回先の県道洲本松帆線は歩道がなく危険であり、教員が付き添っている。

〈具体的な対策〉(市)老朽化したガードフェンスは修理済だが悪天候時には通学路を変更しなければならない。児童への注意喚起。

(県) 迂回路である洲本松帆線に歩道を整備する。整備完了後、その歩道を通学路とする。
