【災害危険度判定の概要】

【災害危険度判定とは】

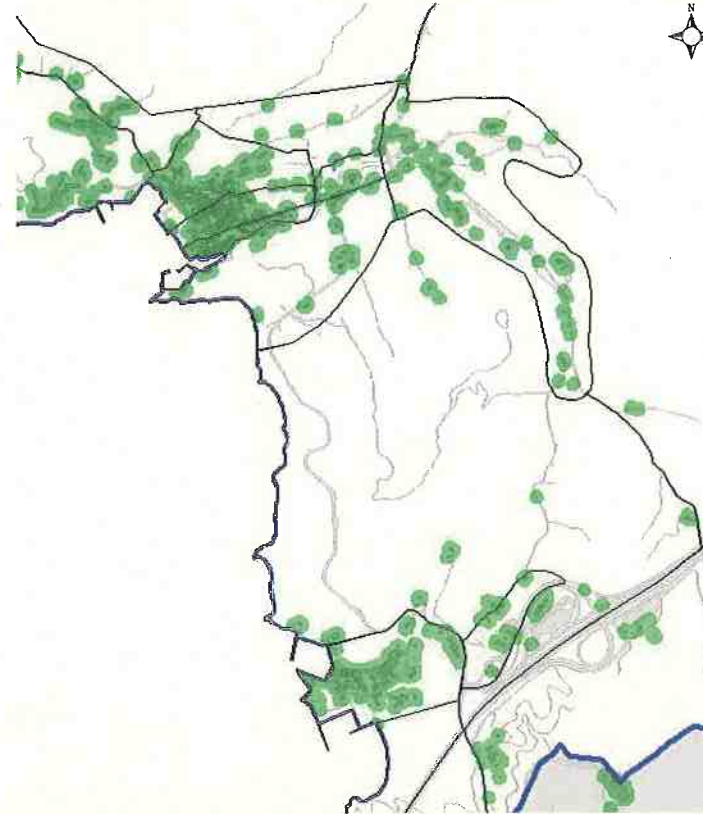
図 住宅の密集状況

■：住宅密集地
 建築物の立地状況から表示

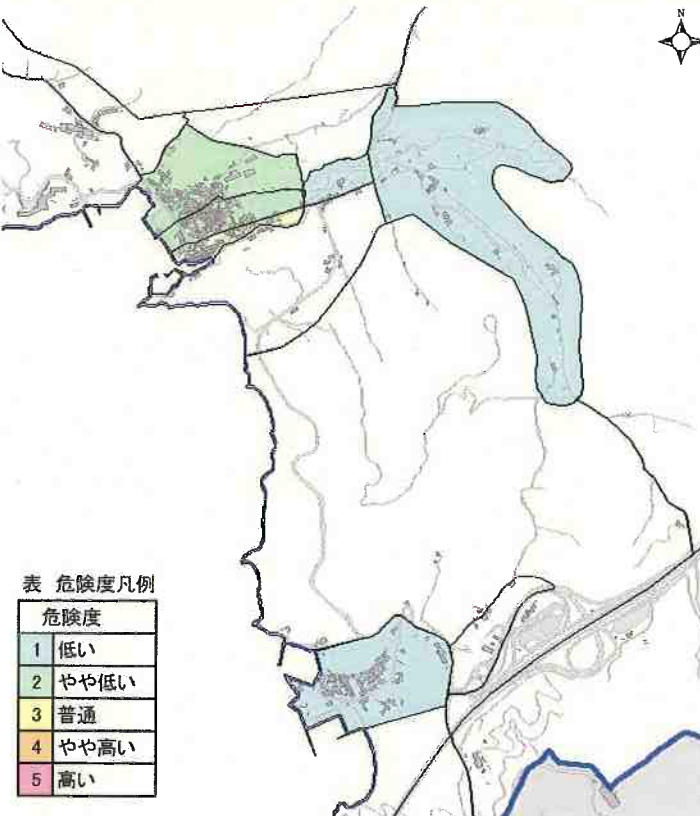
図 地区内の燃え易さ

不燃領域率と木防建ぺい率にて評価

阿那賀港周辺	阿那賀港東部
地区内の燃え易さ	[危険度：普通～やや低い] ・建築物の密度と木造建物の割合はやや高いが、危険度は普通	[危険度：低い] ・木造建物の割合は約半数であり、建築物の密度は低い
道路閉塞の可能性	[危険度：高い] ・幅員4m未満の狭幅員道路が多い ・約6割以上が老朽建物(昭和46年以前築) ・液状化危険度が高い	[危険度：高い] ・幅員4m未満の狭幅員道路が多い
その他	○災害時要援護者世帯の割合が、全市での割合より高い値を示している。

- 広幅員道路の整備(8m以上)
- 老朽建物の耐震診断および耐震補強
- 日頃からの自治活動の活性化(災害時、「共助」の体制を円滑に整えるため)

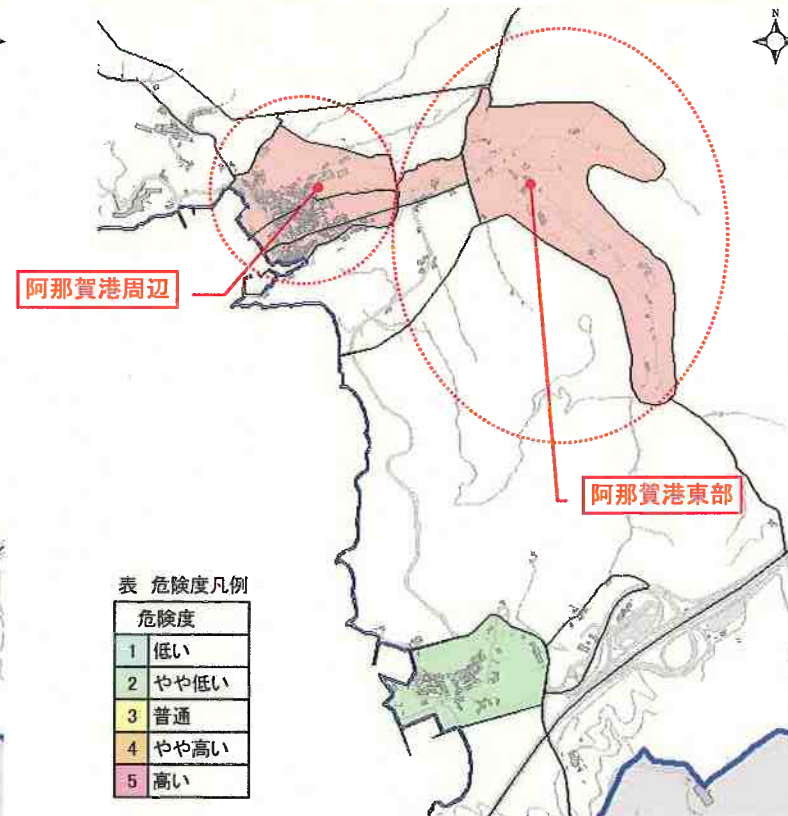
図 道路閉塞の可能性

老朽建物割合や地盤状況から建物倒壊により道路が閉塞する可能性について評価

・大規模地震による想定震度は南海地震：震度5弱～6弱、中央構造線地震：震度6弱～6強と非常に強い揺れが予想される。特に、阿那賀漁港周辺は液状化危険度が高い。
 伊昆周辺の山側は土砂災害危険箇所指定されており孤立する恐れがある。
 また、阿那賀漁港周辺は老朽木造住宅の割合が高く倒壊の危険性が高いと想定される。さらに、狭幅員道路も多いことから避難路確保のためにも耐震改修を促進する必要がある。
 阿那賀漁港周辺は南海地震に伴う津波浸水被害が想定されていないが、大井出川をはじめとする河川を津波が遡上して浸水するおそれがあることから、大規模地震・津波対策と洪水・高潮対策を兼ね合わせた地域住民の避難誘導体制を構築する必要がある。
