【災害危険度判定の概要】

【地域概要】

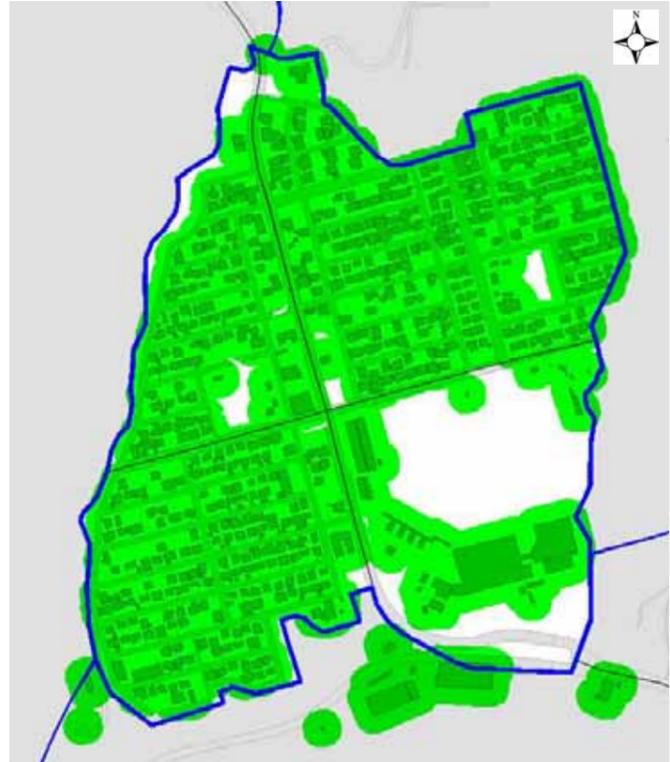
住宅密集地
 建築物の立地状況から表示
 図 住宅の密集状況

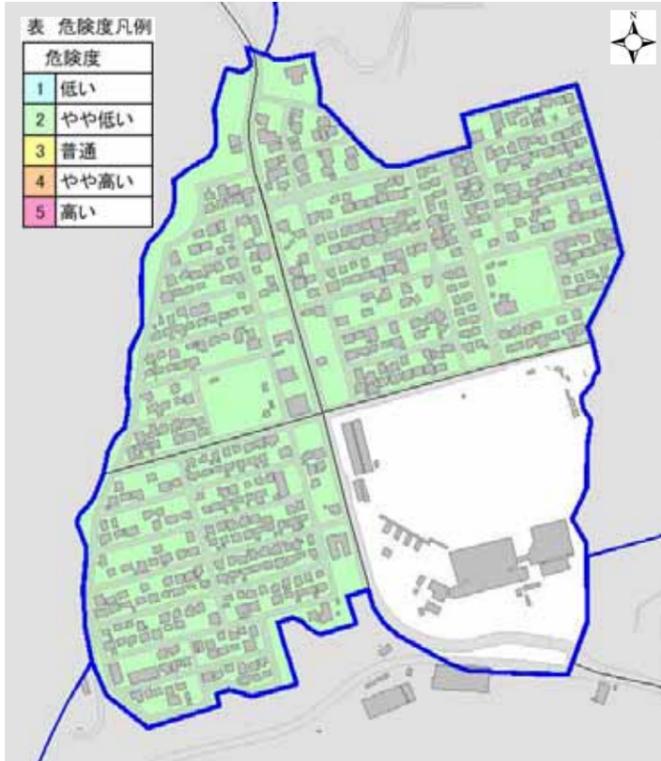
不燃領域率と木防建べい率にて評価
 図 地区内の燃え易さ

地区内の燃え易さ	【危険度：やや低い】 ・建築物の密度は比較的高いが、木造建物の割合がやや低い
道路閉塞の可能性	【危険度：低い】 ・幅員6m以上の道路が整備

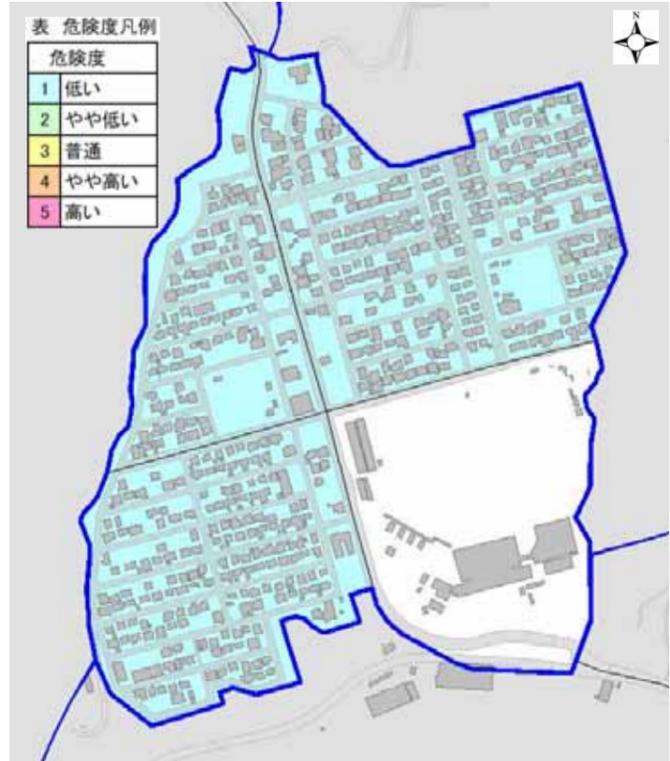
老朽建物割合や地盤状況から建物倒壊により道路が閉塞する可能性について評価
 図 道路閉塞の可能性
 不燃領域率90%以上の地区(山間部など)は、評価対象外(無着色)とする。
