【災害危険度判定の概要】

【災害危険度判定とは】

【地域概要】

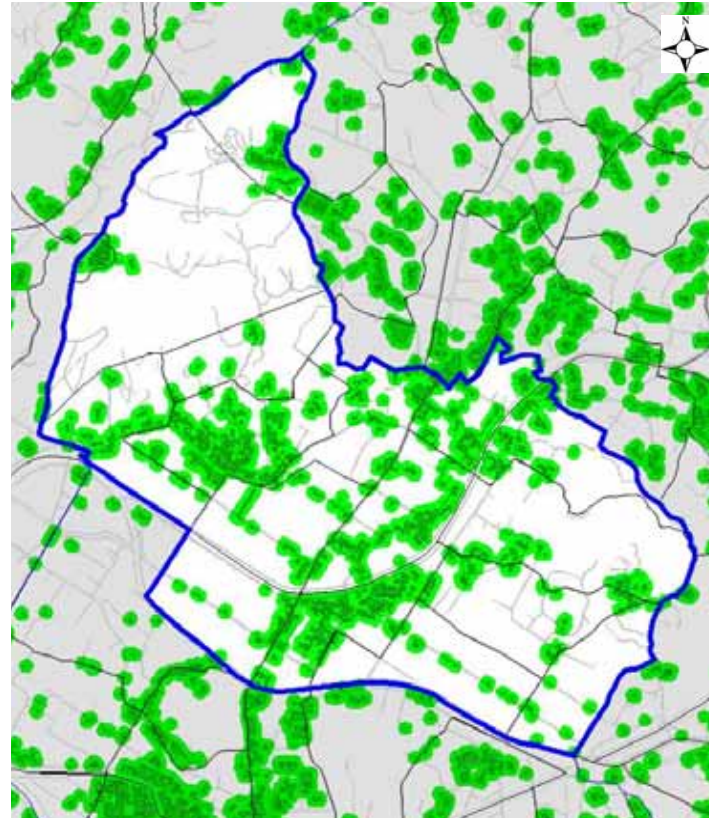
住宅密集地
 建築物の立地状況から表示
 図 住宅の密集状況

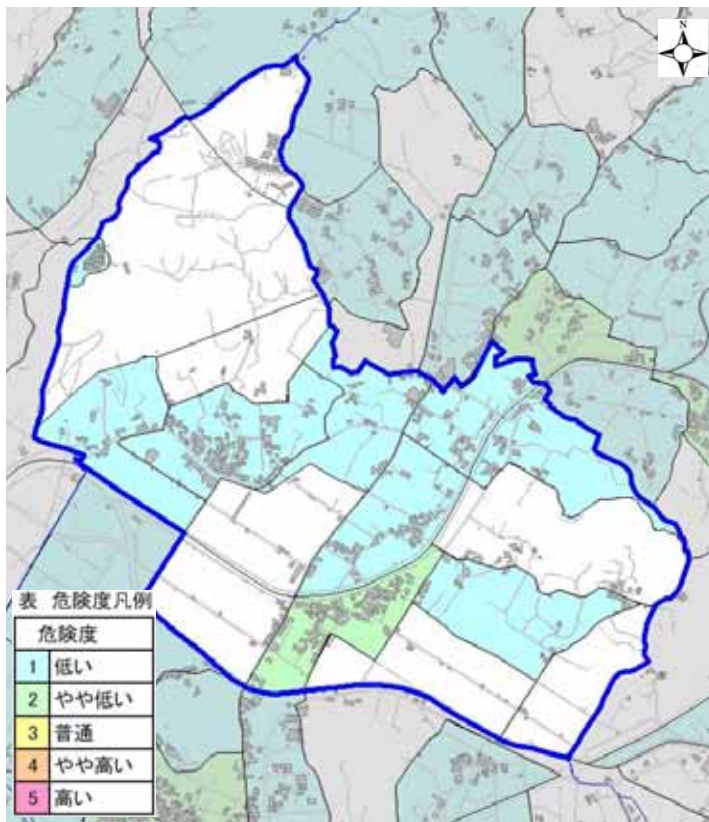
不燃領域率と木防建べい率にて評価
 図 地区内の燃え易さ

地区内の燃え易さ	【危険度:やや低い~低い】 ・建築物の密度は比較的高いが、木造建物の割合がやや低い
道路閉塞の可能性	【危険度:高い~普通】 ・幅員4m未満の狭幅員道路が多い ・約半数が老朽建物(昭和46年以前築) ・液状化危険度が高い

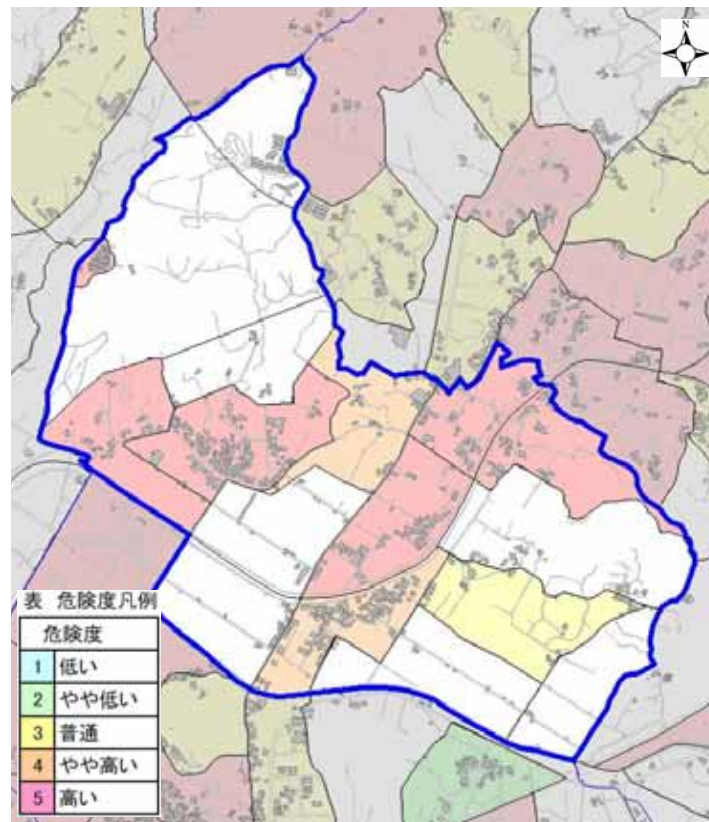
老朽建物割合や地盤状況から建物倒壊により道路が閉塞する可能性について評価
 図 道路閉塞の可能性
 不燃領域率90%以上の地区(山間部など)は、評価対象外(無着色)とする。

広幅員道路の整備(8m以上)
老朽建物の耐震診断および耐震補強
