【災害危険度判定の概要】

【災害危険度判定とは】

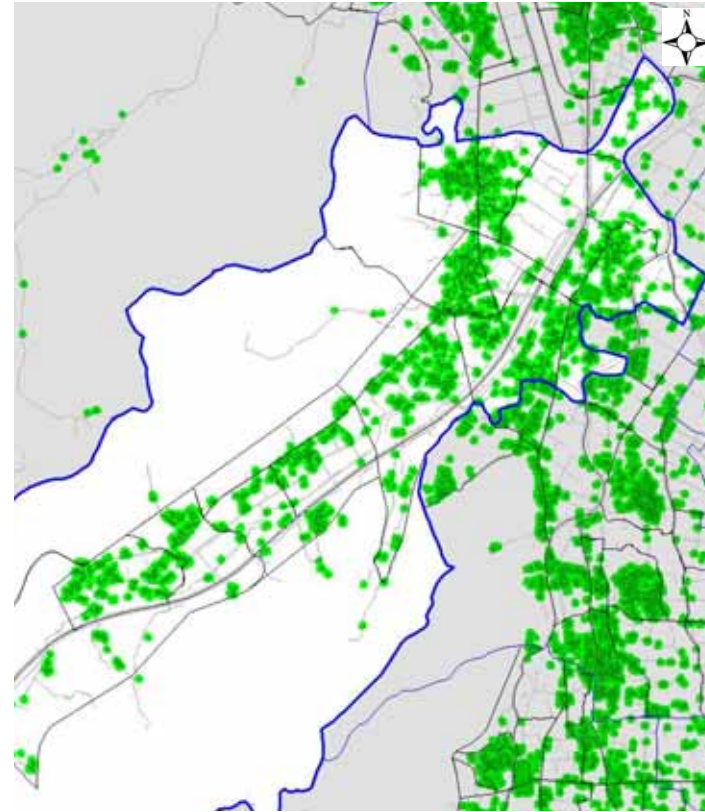
住宅密集地
 建築物の立地状況から表示
 図 住宅の密集状況

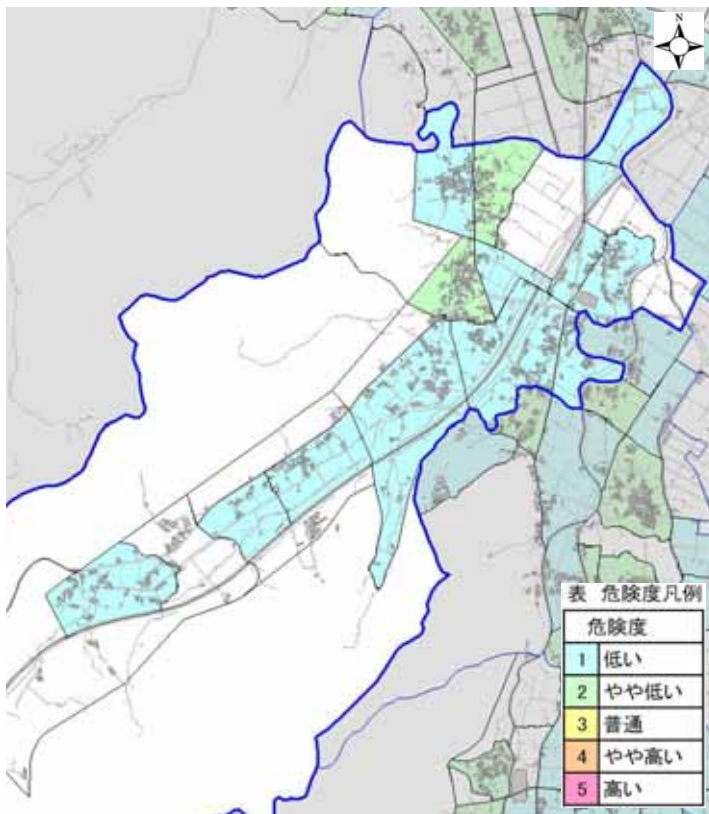
不燃領域率と木防建べい率にて評価
 図 地区内の燃え易さ

高速以西	高速以东
地区内の燃え易さ	【危険度:やや低い~低い】 ・木造建物の割合はやや高いが、建築物の密度がやや低い	【危険度:低い】 ・木造建物の割合はやや高いが、建築物の密度がやや低い
道路閉塞の可能性	【危険度:高い~やや高い】 ・幅員4m未満の狭幅員道路が多い ・約半数が老朽建物(昭和46年以前築) ・一部、液状化危険度が高い	【危険度:高い~やや高い】 ・幅員4m未満の狭幅員道路が多い ・液状化危険度が高い
その他	災害時要援護者世帯の割合が、全市での割合より高い値を示している。

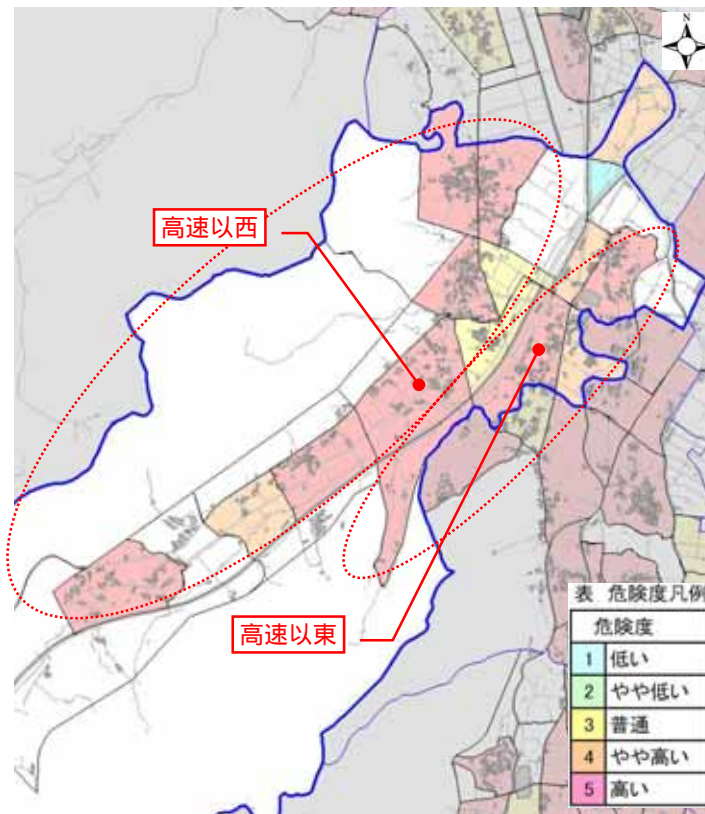
老朽建物割合や地盤状況から建物倒壊により道路が閉塞する可能性について評価
 図 道路閉塞の可能性
 不燃領域率90%以上の地区(山間部など)は、評価対象外(無着色)とする。

広幅員道路の整備(8m以上)
老朽建物の耐震診断および耐震補強
日頃からの自治活動の活性化(災害時、「共助」の体制を円滑に整えるため)
