南あわじ市職員措置請求に係る監査結果について

## 職員措置請求（住民監査請求）に係る監査結果

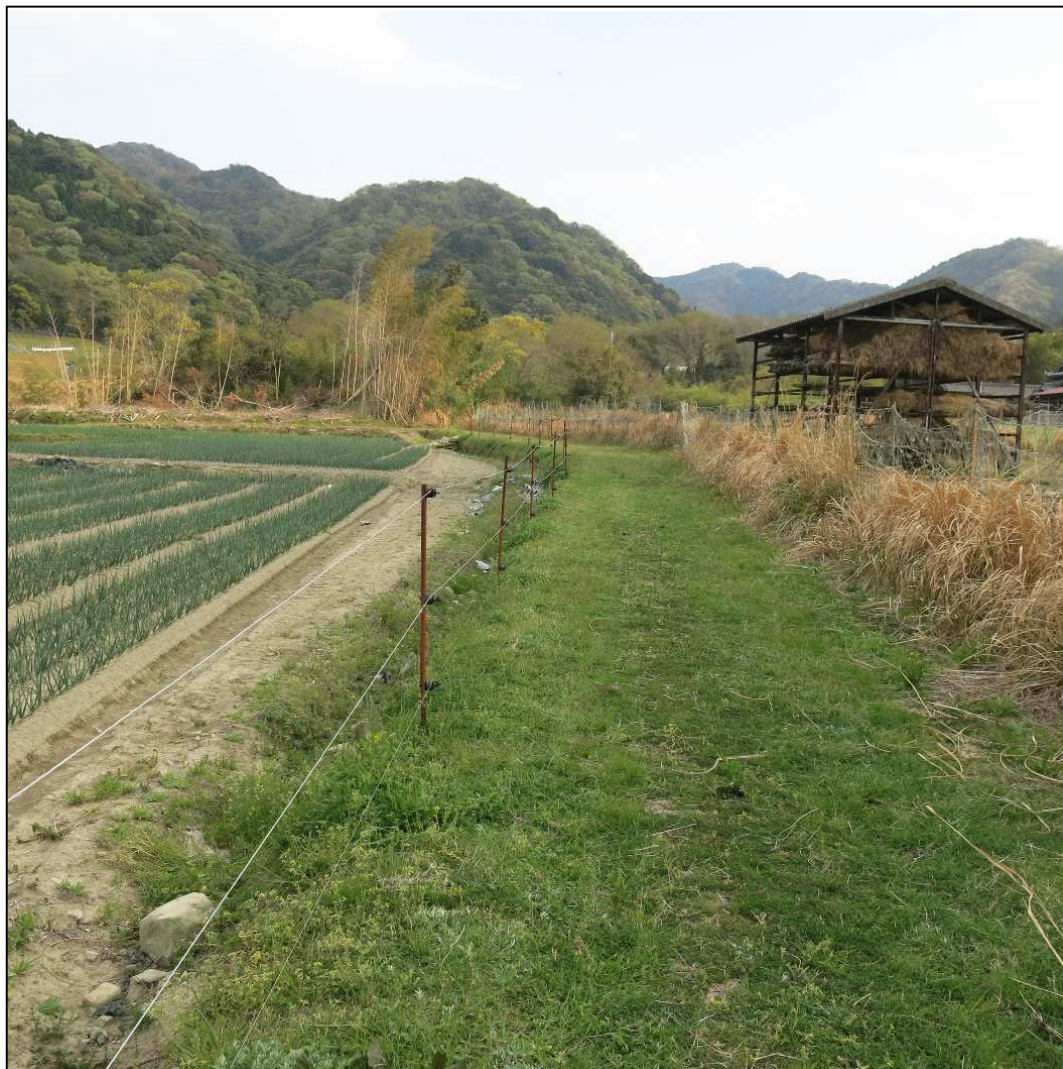
〔写真 1〕

本件市道の東側面は、A地点からB地点、C地点にかけて緩やかなカーブとなっており、極端な凹凸が目立つ箇所は見受けられない。また、側面に添って素掘りの水路が存在している。（別紙2〔写真1〕参照。）

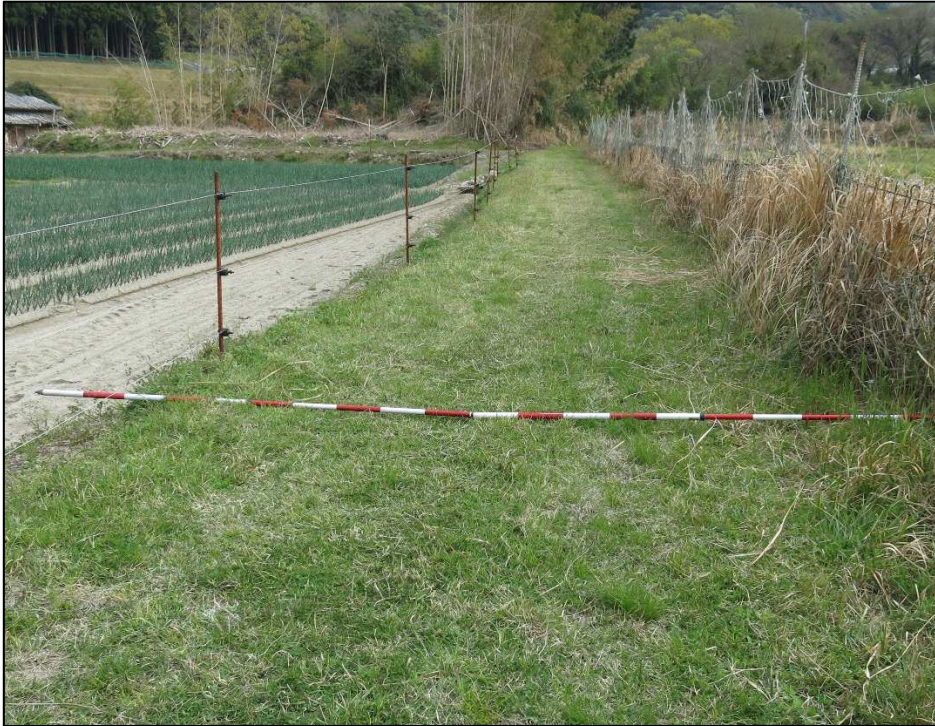
〔写真 2-1〕

地籍調査は済んでおり本件市道と隣接地との境界線は確定しているが、現場における境界線は不詳であるため、計測値についてはあくまで参考数値であるが、B地点及びB地点からC地点の間の請求人が「2m近く削られ、道幅が一番狭くなっている」と主張している箇所において道幅の計測を行った。その結果、B地点での道幅は、幅員が約3.5m、道路法面の下までを含めると約3.8mであり（別紙2〔写真2-1〕、〔写真2-2〕参照。）、請求人が主張している箇所の道幅は、幅員が約2.9m、道路法面の下までを含めると約3.5mであった。（別紙2〔写真3-1〕、〔写真3-2〕参照。）

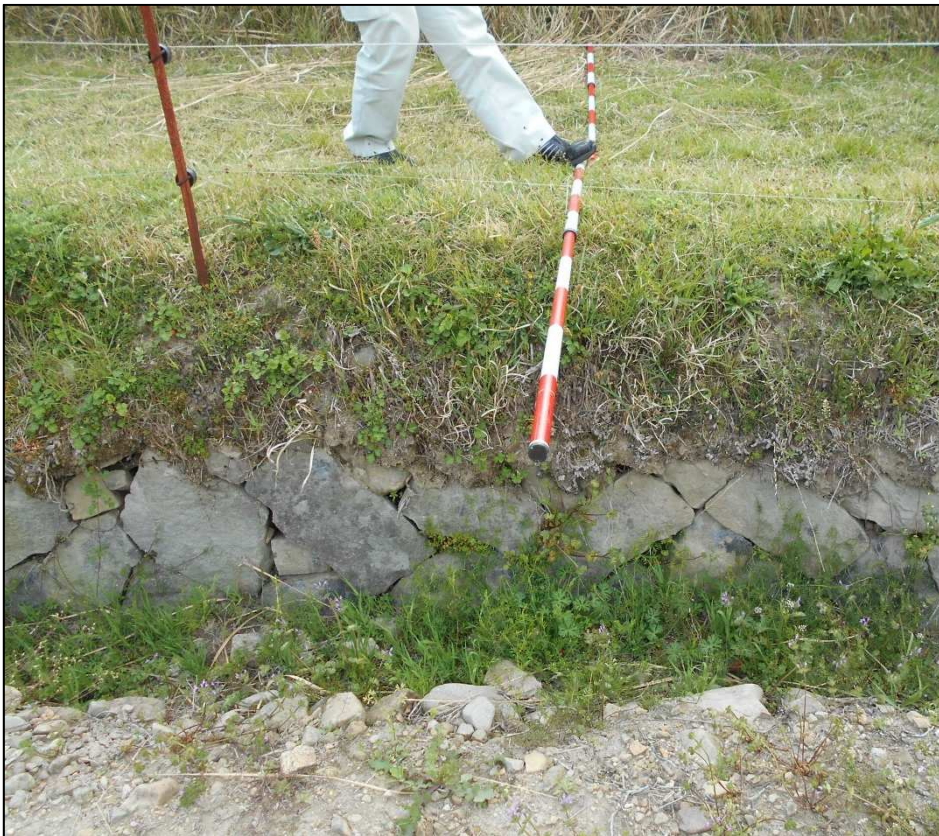
〔写真 3-2〕

また、本件市道の東側面を詳細に確認した結果、石積みの存在について、A地点からB地点の手前までは確認できないが（別紙2〔写真4〕参照。）、B地点においては確認できる。（別紙2〔写真5〕参照。）石積みはB地点からC地点に向かって延びており、一部分途切れているものの⑦785-6（用悪水路）まで続いている。（別紙2〔写真6〕、〔写真7〕、〔写真8〕参照。）加えて、請求人が「2m近く削られ、一番狭くなっている」と主張している箇所の付近においても、石積みの存在が確認できた。（別紙2〔写真3-2〕参照。）

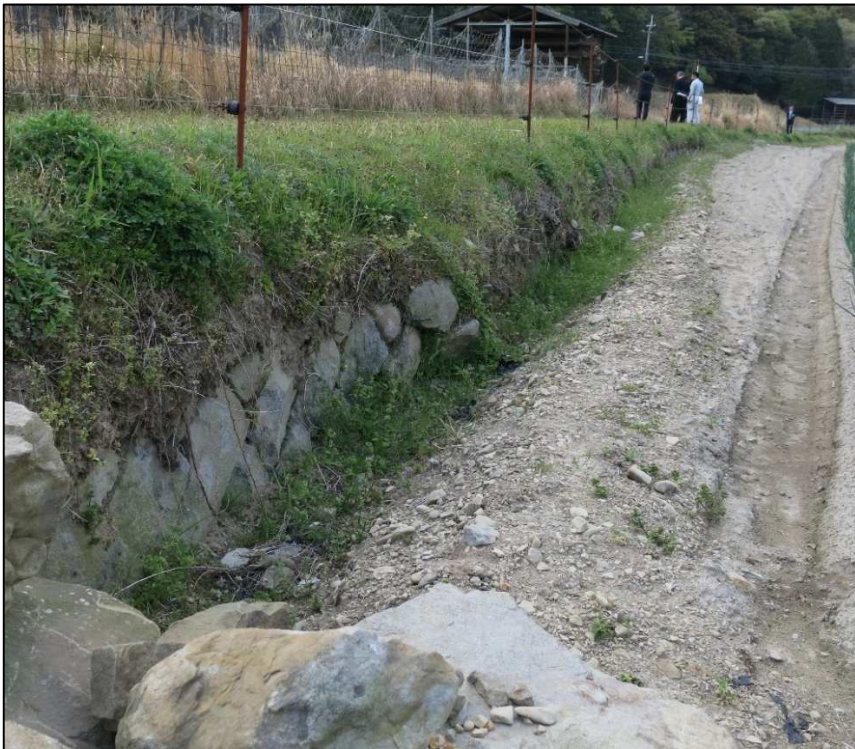
〔写真 9〕

なお、石積みが途切れている部分についてはなだらかな曲線を描いており、油圧ショベルで2m近く削り取った痕跡は見受けられなかった。（別紙2〔写真9〕
