【災害危険度判定の概要】

大規模な地震が発生した場合、建物の倒壊、火災の発生や避難道路の遮断など、様々な被害が発生する恐れがあり、これらの被害の内容は、都市の持つ地理的条件などによって異なります。
 このため、どの地域でどのような被害に対する危険性が高いかを予め把握しておくことは、安心なまちづくりを行う上で重要です。
 そこで、南あわじ市では、平成20年度に市全域を対象として地震に対する災害危険度判定調査を行いました。

南あわじ市の課題を明らかにし、防災まちづくりを進めるために行った調査のことです。
 ある地域が南あわじ市全体の中でどのくらい危険性が高いかを比較評価したものであり、地震災害の被害の規模を予測したものではありません。
 災害危険度は、国のガイドラインに基づき、南あわじ市の地震災害に対する危険性の度合いを評価しています。

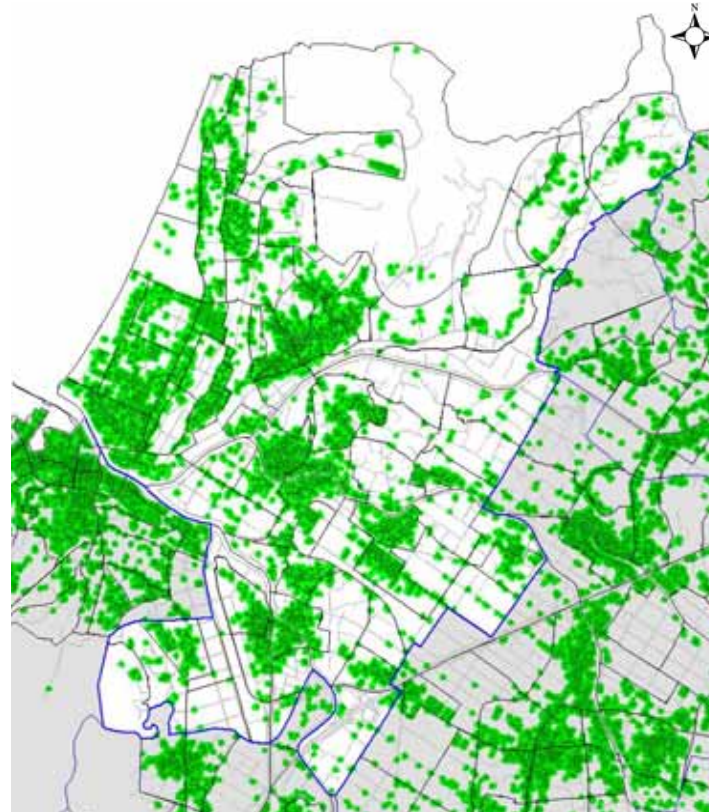
住宅密集地
 建築物の立地状況から表示
 図 住宅の密集状況
