【災害危険度判定の概要】

大規模な地震が発生した場合、建物の倒壊、火災の発生や避難道路の遮断など、様々な被害が発生する恐れがあり、これらの被害の内容は、都市の持つ地理的条件などによって異なります。  
 このため、どの地域でどの様な被害に対する危険性が高いかを予め把握しておくことは、安心なまちづくりを行う上で重要です。  
 そこで、南あわじ市では、平成20年度に市全域を対象として地震に対する災害危険度判定調査を行いました。

南あわじ市の課題を明らかにし、防災まちづくりを進めるために行った調査のことです。  
 ある地域が南あわじ市全体の中でどのくらい危険性が高いか比較評価したものであり、地震災害の被害の規模を予測したものではありません。  
 災害危険度は、国のガイドラインに基づき、南あわじ市の地震災害に対する危険性の度合いを評価しています。

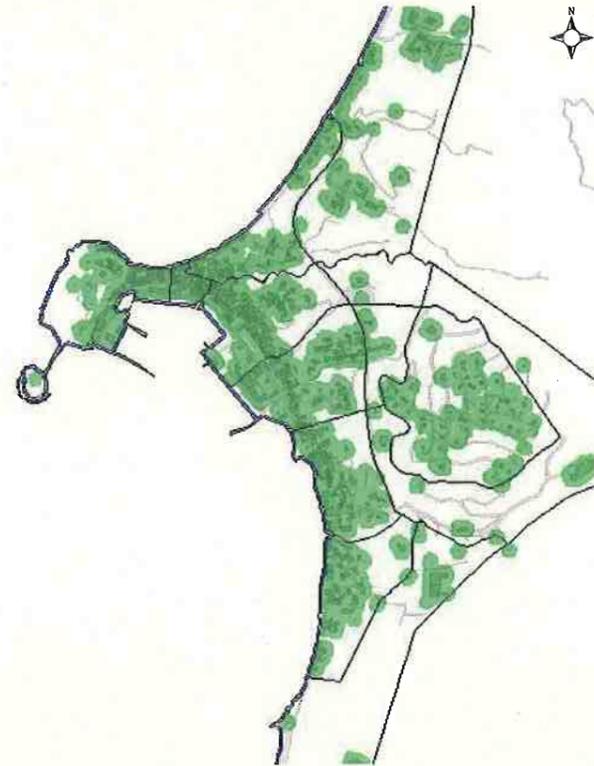
図 住宅の密集状況

■：住宅密集地  
 建築物の立地状況から表示

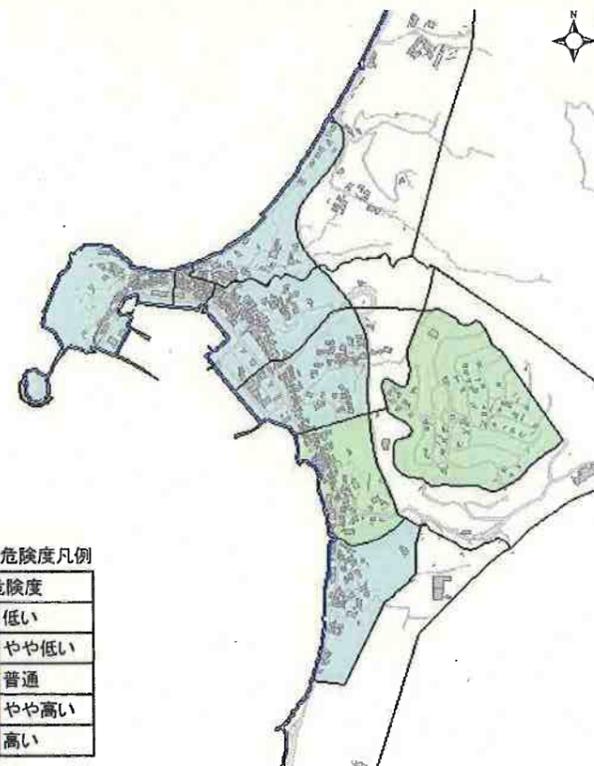
図 地区内の燃え易さ

危険度
1 低い
2 やや低い
3 普通
4 やや高い
5 高い

不燃領域率と木防建ぺい率にて評価

地区西部・地区南部	晴海ヶ丘
地区内の燃え易さ	[危険度：低い] ・建築物の密度は比較的高いが、木造建物の割合がやや低い	[危険度：やや低い] ・木造建物の割合は高いが、建築物の密度が低い
道路閉塞の可能性	[危険度：高い] ・幅員4m未満の狭幅員道路が多い ・約半数が老朽建物(昭和46年以前築) ・液状化危険度が高い	[危険度：低い] ・幅員6~8mの道路が多く、周辺に比べ整備されている
その他	○災害時要援護者世帯の割合が、全市での割合より高い値を示している。

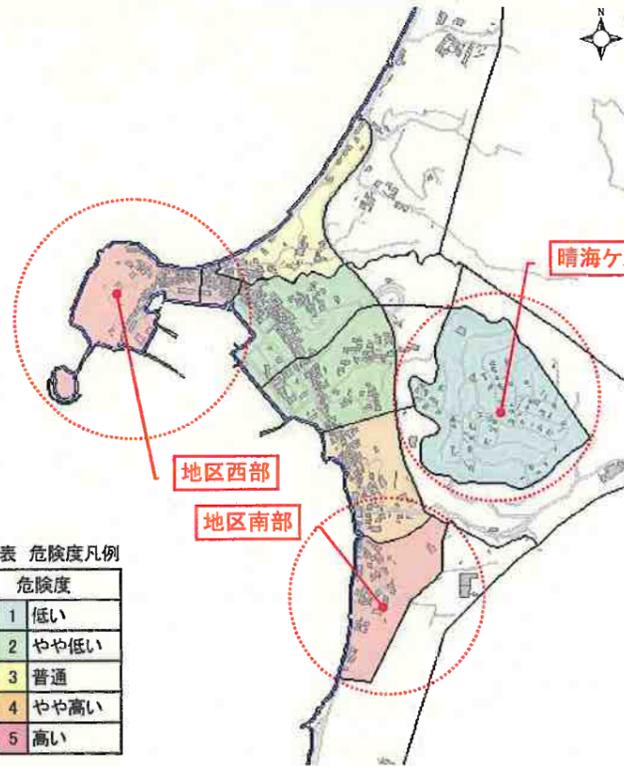
図 道路閉塞の可能性

危険度
1 低い
2 やや低い
3 普通
4 やや高い
5 高い

老朽建物割合や地盤状況から建物倒壊により道路が閉塞する可能性について評価

※不燃領域率90%以上の地区(山間部などは、評価対象外(無着色)とする。
