【災害危険度判定の概要】

【災害危険度判定とは】

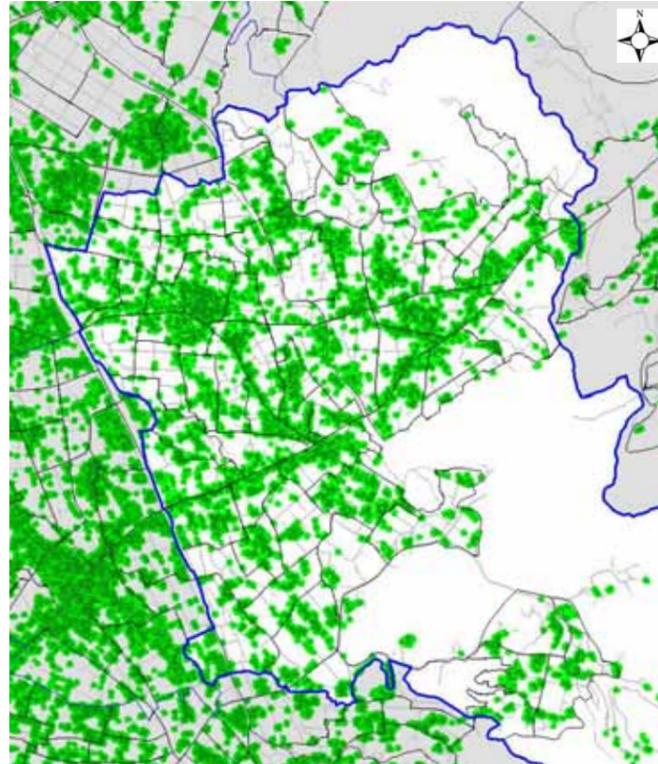
住宅密集地
 建築物の立地状況からを表示
 図 住宅の密集状況

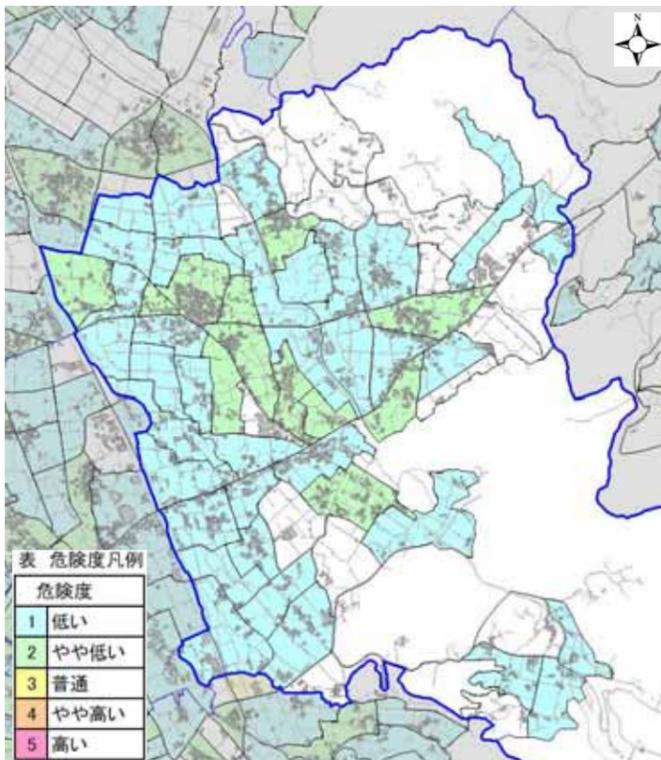
不燃領域率と木防建べい率にて評価
 図 地区内の燃え易さ

地区内の燃え易さ	【危険度：やや低い～低い】 ・木造建物の割合はやや高いが、建築物の密度が比較的低い
道路閉塞の可能性	【危険度：高い～やや高い】 ・幅員4m未満の狭幅員道路が多い ・約6割以上が老朽建物(昭和46年以前築)

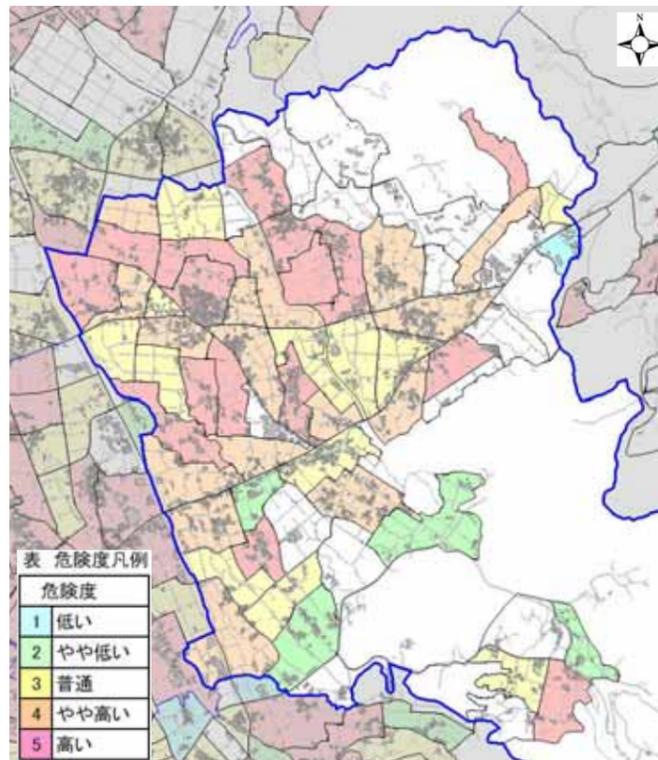
老朽建物割合や地盤状況から建物倒壊により道路が閉塞する可能性について評価
 図 道路閉塞の可能性
 不燃領域率90%以上の地区(山間部など)は、評価対象外(無着色)とする。
